# **Inspectie dakbedekking en beplanting Markenhoven.**

Copijn tuin- en landschapsarchitecten b.v.

Datum: 13 juni 2014 – V.2

Projectnummer: 14.T0344

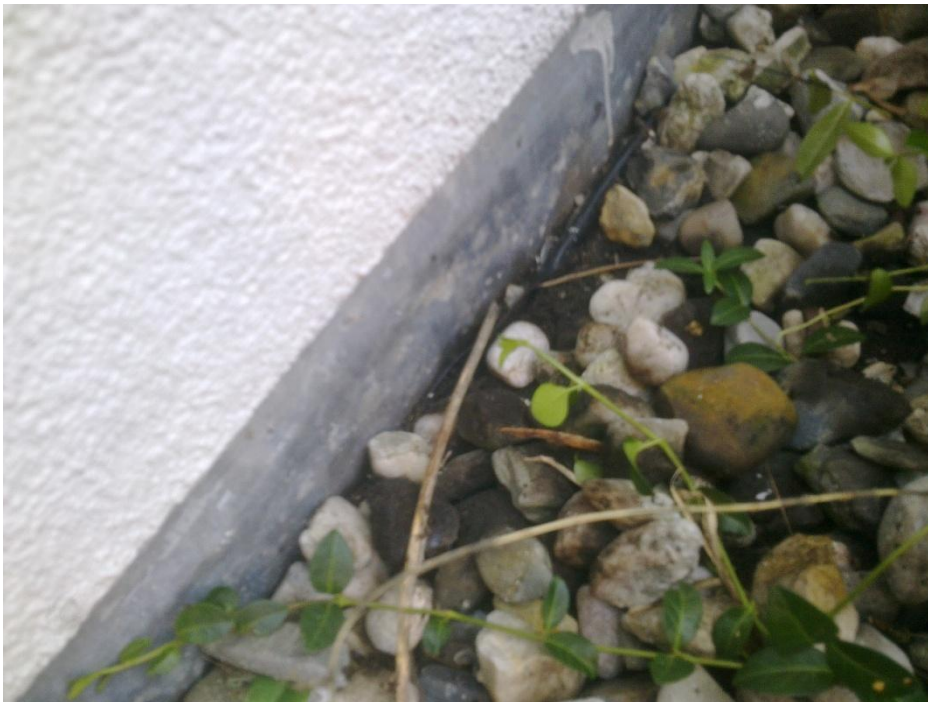
Op veel locaties is de grond in de tuin door de jaren heen tegen de loodslab 'opgekropen' waarbij in sommige gevallen de loodslab niet zichtbaar meer is. In de handleiding dak- en gevelbegroeningspecialisten staat vermeld dat gestreefd dient te worden naar een vrije opstand tussen bovenzijde grond en onderzijde loodslab van 12 cm. In veel gevallen wordt op de daktuinen van Markenhoven hier niet aan voldaan. De verticale vrije zone van 12 cm. is bedoeld om water of dooiend sneeuw af te kunnen voeren zonder dat het achter de loodslab tussen de loodslab en de dakbedekking omhoog kan kruipen (capillaire werking) en zodoende voor lekkage kan zorgen.

*Foto 1: Grond en grind tegen beschermende laag. Loodslab niet vrij.*

Advies: alle randen vrijgraven en een ca. 30 cm. brede rand maken welke tot aan de dakbedekking vrij wordt gemaakt. Ter bescherming van de dakbedekking een vlies of drainagemat met een dunne laag grind erop toepassen. Daarnaast een zo mogelijk 12 cm. vrije ruimte tussen de bovenkant van het grind en de onderzijde van de loodslab creëren.

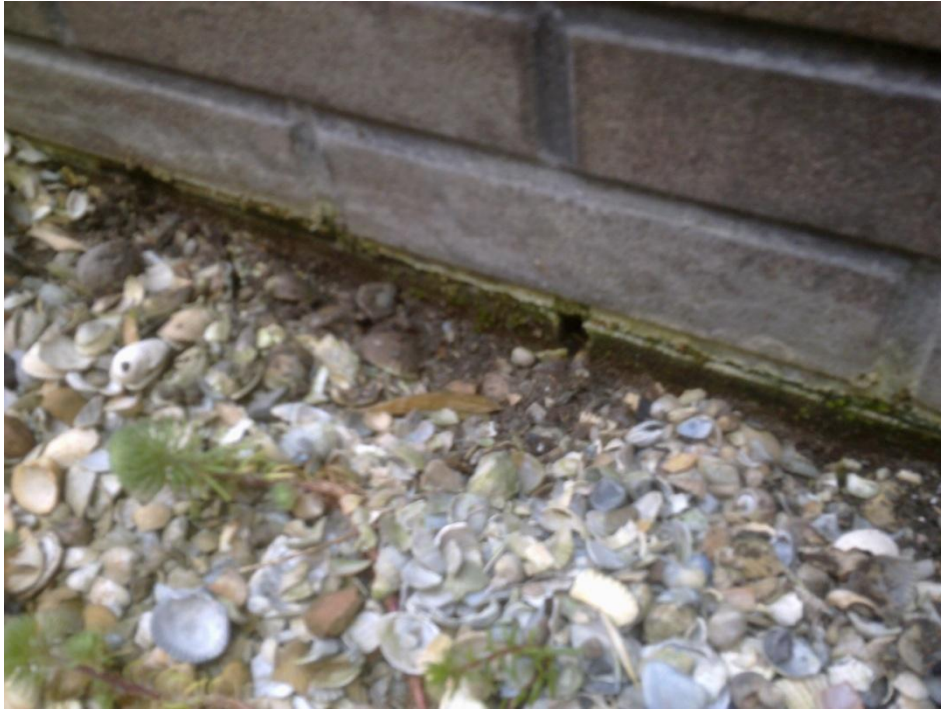
*Foto 2: Kleischelpen en grond tegen gevel. De loodslab is niet meer zichtbaar.*

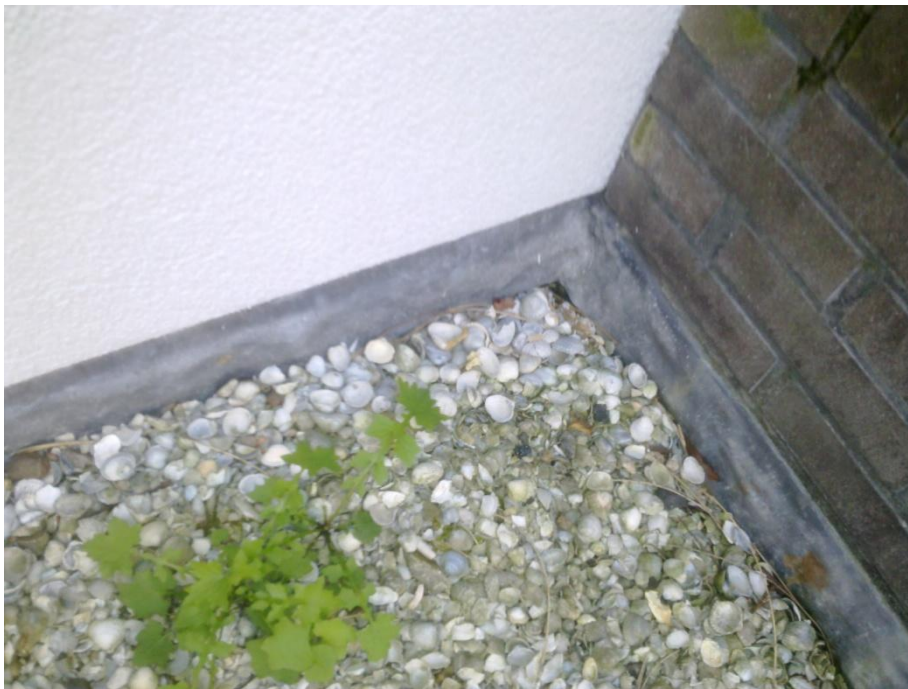
*Foto 3: Kleischelpen tegen loodslab.*

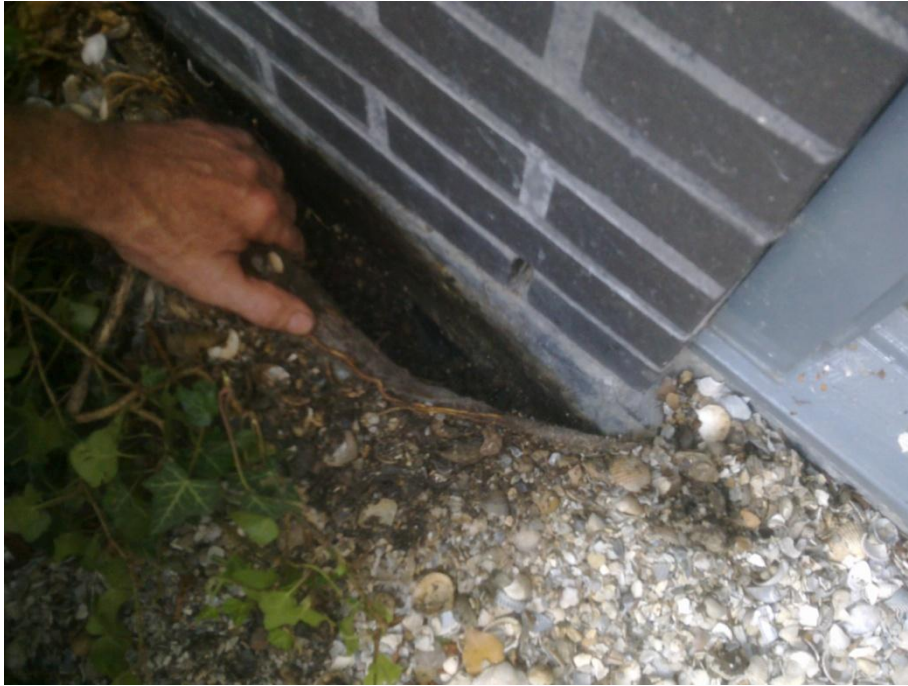
*Foto 4: Beschermende laag is tegen loodslab opgezet .Water kan capillair omhoog komen.*

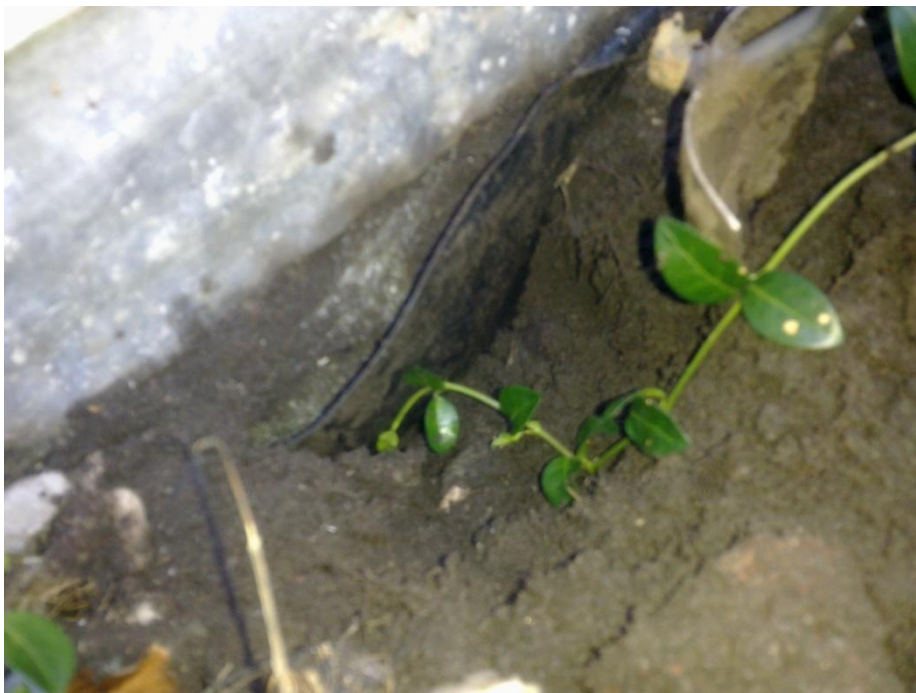
*Foto 5: Beschermende laag tegen loodslab.*

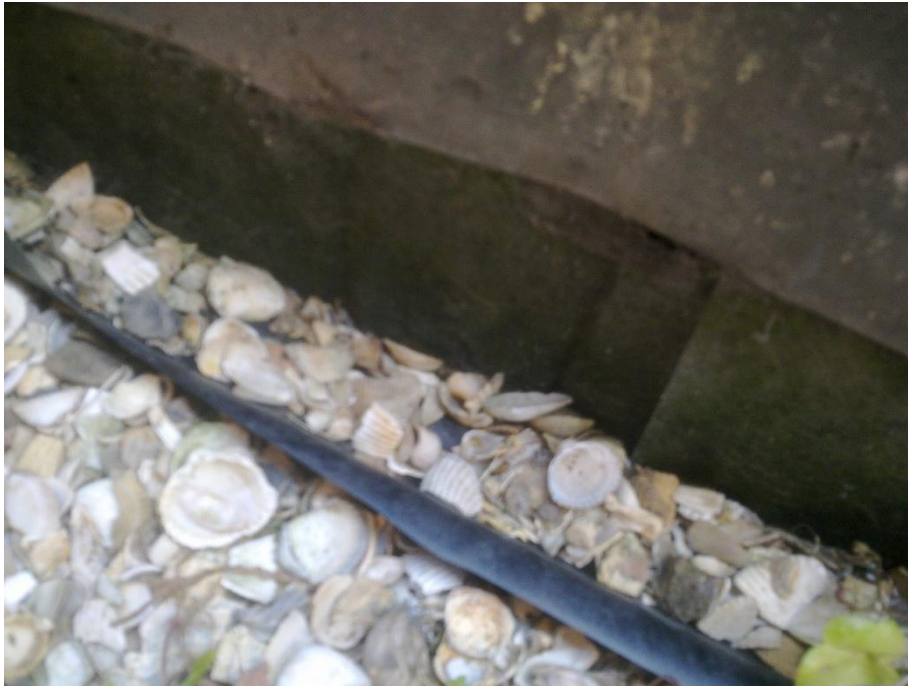
In het verlengde van de hierboven beschreven situatie is op verschillende plekken geconstateerd dat de beschermende laag (soms een vlies, soms de enka drainagemat) is weggezakt of naar voren komt. Zoals op de foto's te zien is ontstaat de mogelijkheid voor grond, grind, kleischelpen en dergelijke om tussen de dakbedekking en het beschermende vlies te komen. Hierdoor is de kans op beschadiging van de dakbedekking en vervolgens lekkage aanzienlijk toegenomen.

*Foto 6: Achter het beschermende vlies zijn kleischelpen gekomen die de dakbedekking kunnen beschadigen.*

Advies: De randen vrijgraven, vervolgens de beschermende laag tegen de dakbedekking opnieuw opzetten en afwerken met de aanwezige grond of grind. Rekening houden met de 12 cm. regel (zie advies 'loodslab niet zichtbaar door grond').

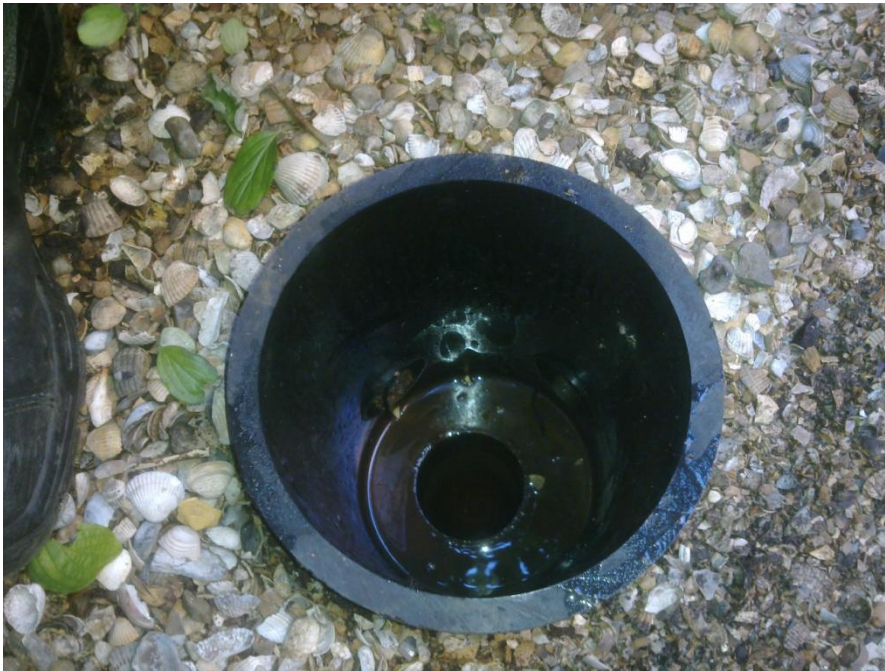
*Foto 7:Schone doorvoer in de semiopenbare tuin.*

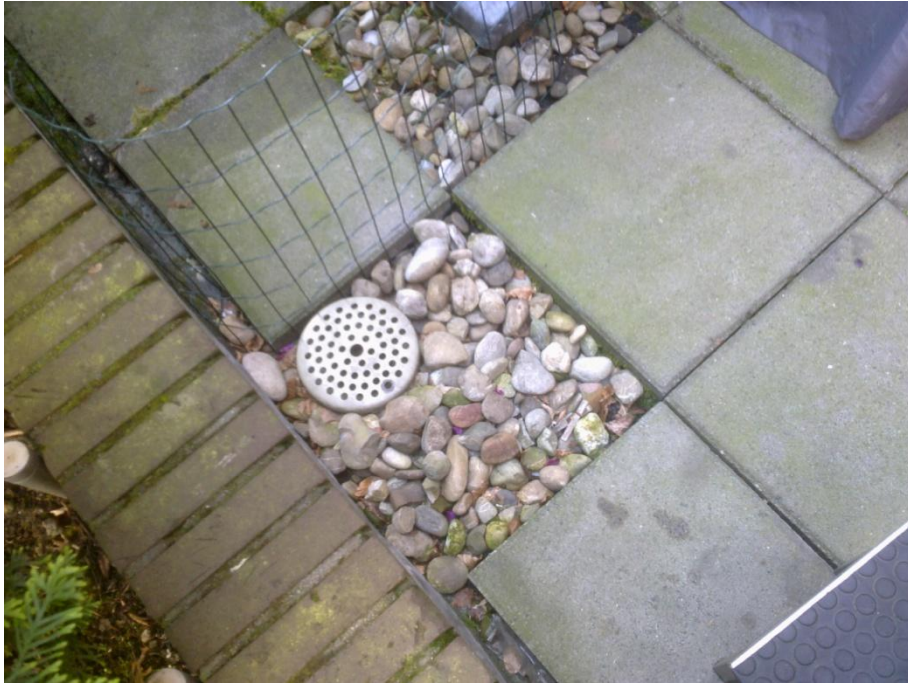
*Foto 8: schone doorvoer in prive tuin.*

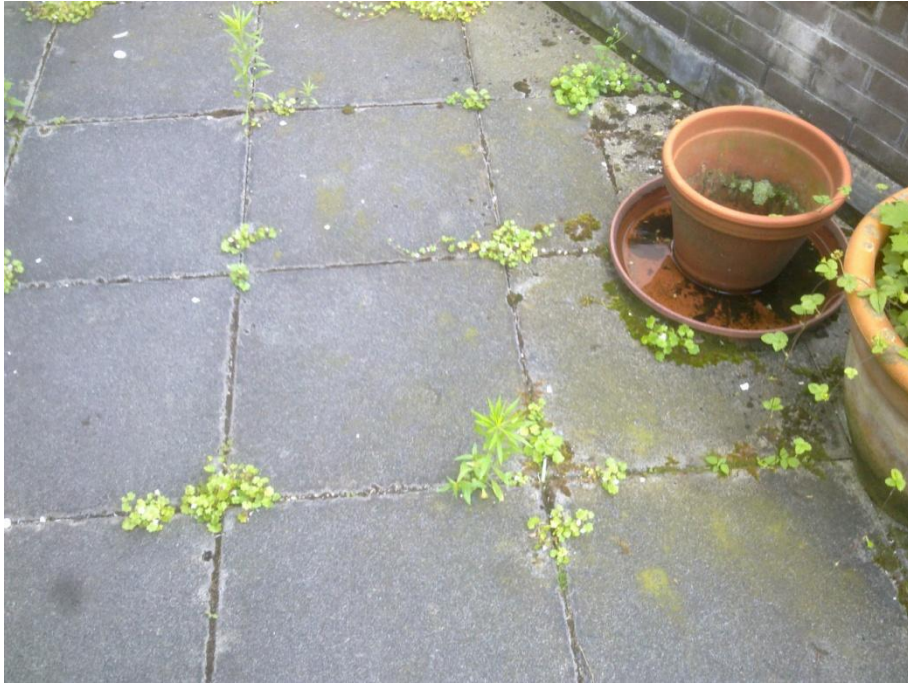
Op de daktuin zijn op meerdere posities doorvoeren door het dak gemaakt. Zowel in de prive zones als in de semiopenbare tuin. Na inspectie van een doorvoer in de tuin blijkt dat deze schoon is. Inspectie van verschillende doorvoeren op de prive terrassen laat een ander beeld zien. In veel gevallen zijn de grindranden rond de doorvoeren vuil. Er heeft zich grond en blad verzameld waardoor de waterdoorvoer niet meer gegarandeerd is. Dit kan ophoping en stuwning achter deze obstakels veroorzaken waardoor er lekkage kan ontstaan. Tevens is meerdere keren geconstateerd dat tussen de terrastegels onkruid groeit. Dit kan uiteindelijk zorgen voor humus tussen de tegels waardoor het water niet meer vrij kan doorstromen.

*Foto 10: Onkruid tussen de terrastegels.*

Advies: Het schoon maken van alle grindranden rond de afvoeren, het schoon maken van alle afvoeren zelf en het schoonmaken van alle ruimtes onder en tussen de tegels op de terrassen.

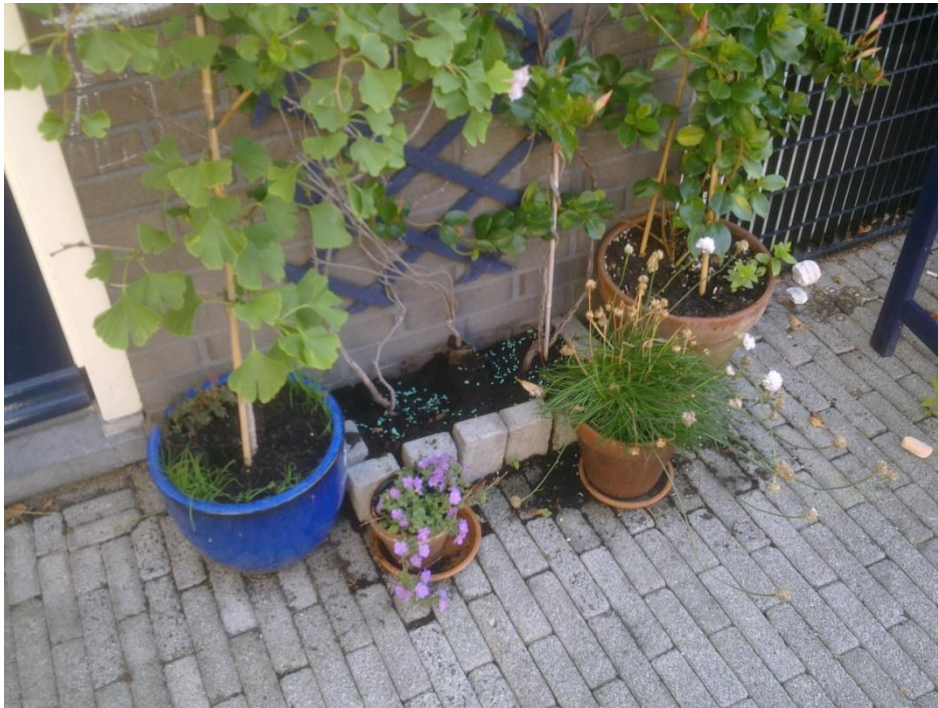
Geconstateerd is dat er bestrating is weggehaald ten faveure van beplanting op een plein. Een loffelijk streven om groen te introduceren, maar een risicovolle actie. Immers, het is onbekend wat de opbouw op het dak is. Welk type dakbedekking is aangebracht? Zijn er beschermende maatregelen getroffen met behulp van vliezen of matten?

*Foto 11: Beplanting in straatwerk op plein.*

Op sommige plekken is geconstateerd dat er beplanting in plaats van bestrating is aangebracht. Dit valt ten sterkste af te raden.

Advies: verwijderen beplanting uit plantvakken in de bestrating en plantvakken dichtstraten. Beplanting alleen in los van de grond staande plantenbakken aanbrengen.
