Inspectie dakbedekking en beplanting Markenhoven.

Copijn tuin- en landschapsarchitecten b.v.

Datum: 13 juni 2014 – V.3

Projectnummer: 14.T0344

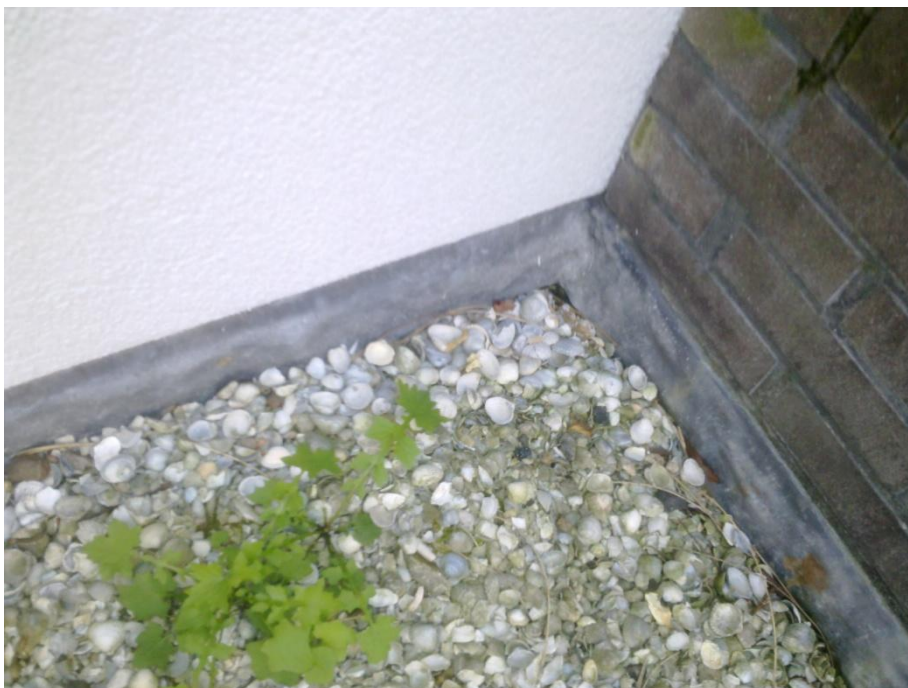
Op veel locaties is de grond in de tuin door de jaren heen tegen de loodslab 'opgekropen' waarbij in sommige gevallen de loodslab niet zichtbaar meer is. In de handleiding dak- en gevelbegroeningspecialisten staat vermeld dat gestreefd dient te worden naar een vrije opstand tussen bovenzijde grond en onderzijde loodslab van 12 cm. In veel gevallen wordt op de daktuinen van Markenhoven hier niet aan voldaan. De verticale vrije zone van 12 cm. is bedoeld om water of dooiend sneeuw af te kunnen voeren zonder dat het achter de loodslab tussen de loodslab en de dakbedekking omhoog kan kruipen (capillaire werking) en zodoende voor lekkage kan zorgen.

Foto 3: Kleischelpen tegen loodslab.

Zoals al aangegeven hoort de loodslab vrij zichtbaar, schoon en met 12 cm. ruimte ten opzichte van de bovenkant van de grond/grind te zijn. Het risico spitst zich toe op de waterafvoer die gewaarborgd dient te zijn. Met name in de winter heerst het risico dat smeltend water niet snel genoeg zijn weg naar de afvoeren kan vinden.

Advies: alle randen vrijgraven en een ca. 30 cm. brede rand maken welke tot aan de dakbedekking vrij wordt gemaakt. Ter bescherming van de dakbedekking een vlies of drainagemat met een dunne laag grind erop toepassen. Daarnaast een zo mogelijk 12 cm. vrije ruimte tussen de bovenkant van het grind en de onderzijde van de loodslab creëren.

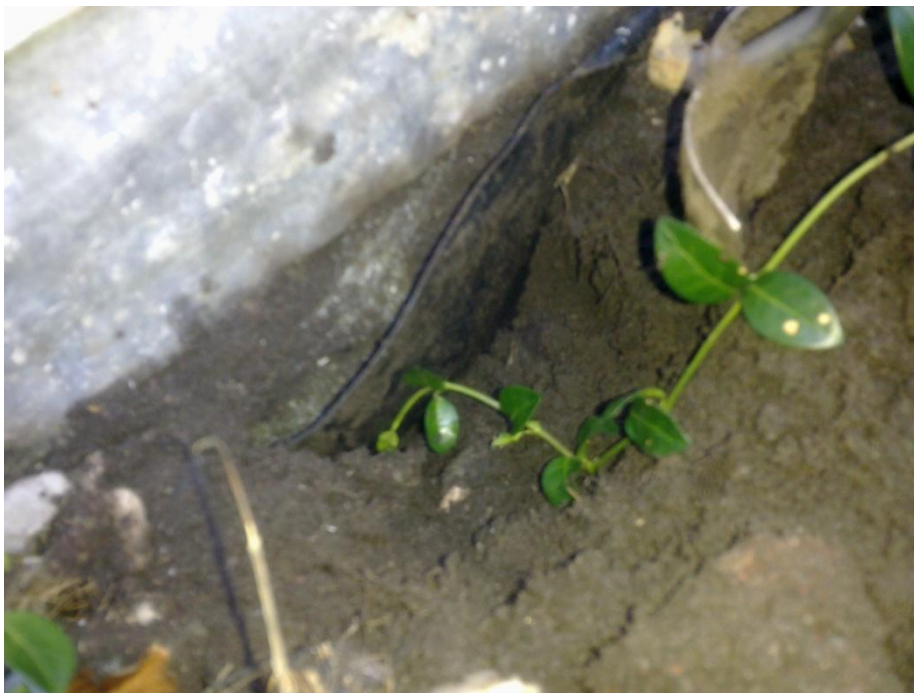
Foto 5: Beschermende laag tegen loodslab.

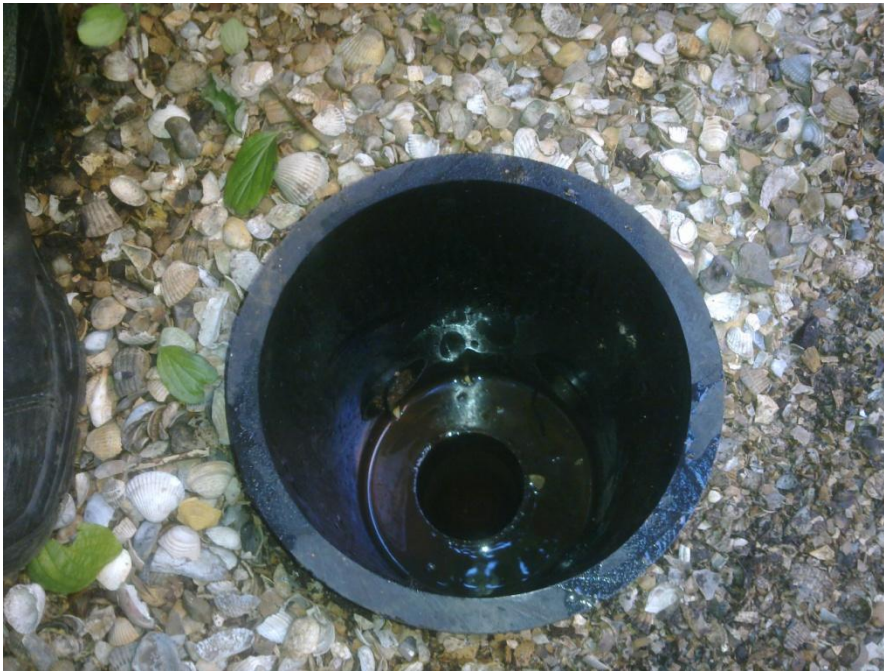
Foto 7:Schone doorvoer in de semiopenbare tuin.

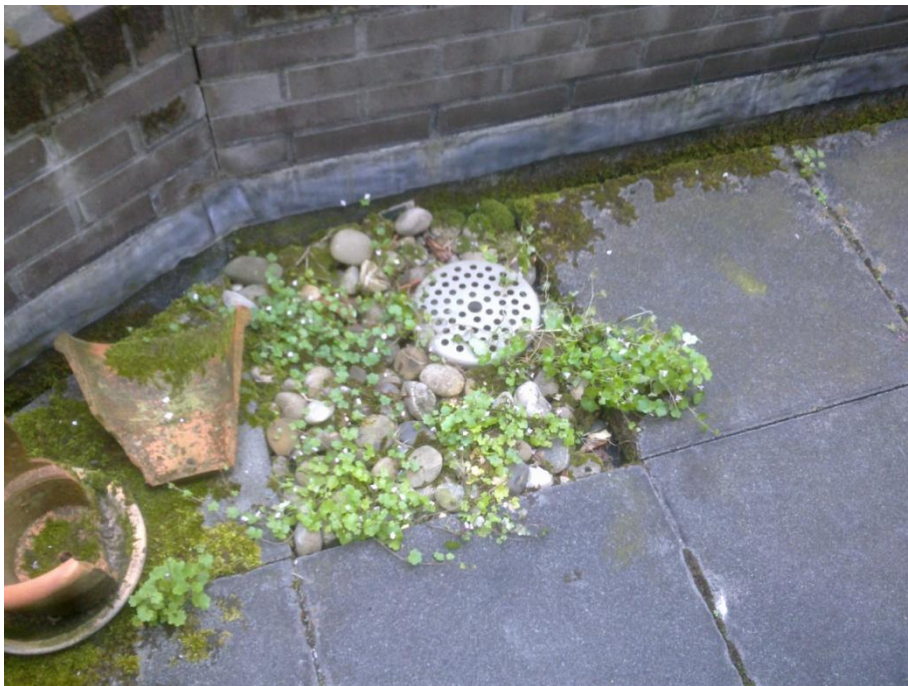
Op de daktuin zijn op meerdere posities doorvoeren door het dak gemaakt. Zowel in de prive zones als in de semiopenbare tuin. Na inspectie van een doorvoer in de tuin blijkt dat deze schoon is. Inspectie van verschillende doorvoeren op de prive terrassen laat een ander beeld zien. In veel gevallen zijn de grindranden rond de doorvoeren vuil. Er heeft zich grond en blad verzameld waardoor de waterdoorvoer niet meer gegarandeerd is. Dit kan ophoping en stuwning achter deze obstakels veroorzaken waardoor er lekkage kan ontstaan. Tevens is meerdere keren geconstateerd dat tussen de terrastegels onkruid groeit. Dit kan uiteindelijk zorgen voor humus tussen de tegels waardoor het water niet meer vrij kan doorstromen.

Foto 9: vervuilde randen rondom doorvoer. Waterstagnatie?

Zoals op veel foto's is te zien is de waterrouting naar de afvoeren niet altijd vrij. Dit kan voor opstoppingen of tot omwegen leiden wat wateroverlast tot gevolg heeft.

Advies: Het schoon maken van alle grindranden rond de afvoeren, het schoon maken van alle afvoeren zelf en het schoonmaken van alle ruimtes onder en tussen de tegels op de terrassen.

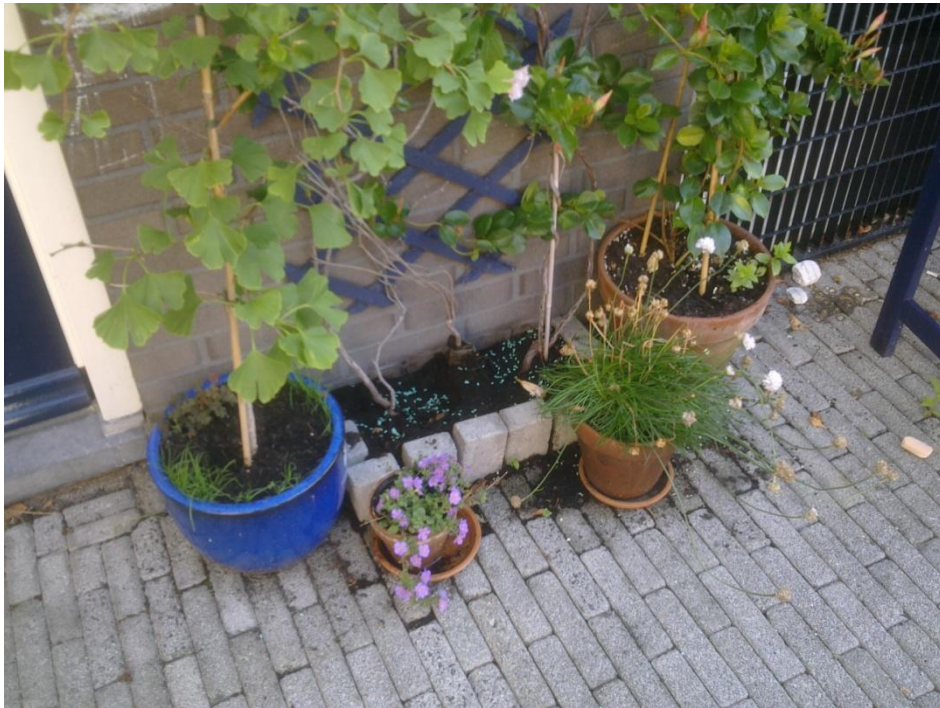
Geconstateerd is dat er bestrating is weggehaald ten faveure van beplanting op een plein. Een loffelijk streven om groen te introduceren, maar een risicovolle actie. Immers, het is onbekend wat de opbouw op het dak is. Welk type dakbedekking is aangebracht? Zijn er beschermende maatregelen getroffen met behulp van vliezen of matten?

Foto 11: Beplanting in straatwerk op plein.

Op sommige plekken is geconstateerd dat er beplanting in plaats van bestrating is aangebracht. Dit valt ten sterkste af te raden.

Advies: verwijderen beplanting uit plantvakken in de bestrating en plantvakken dichtstraten. Beplanting alleen in los van de grond staande plantenbakken aanbrengen.
