Handleiding lekkage preventie voor dummies

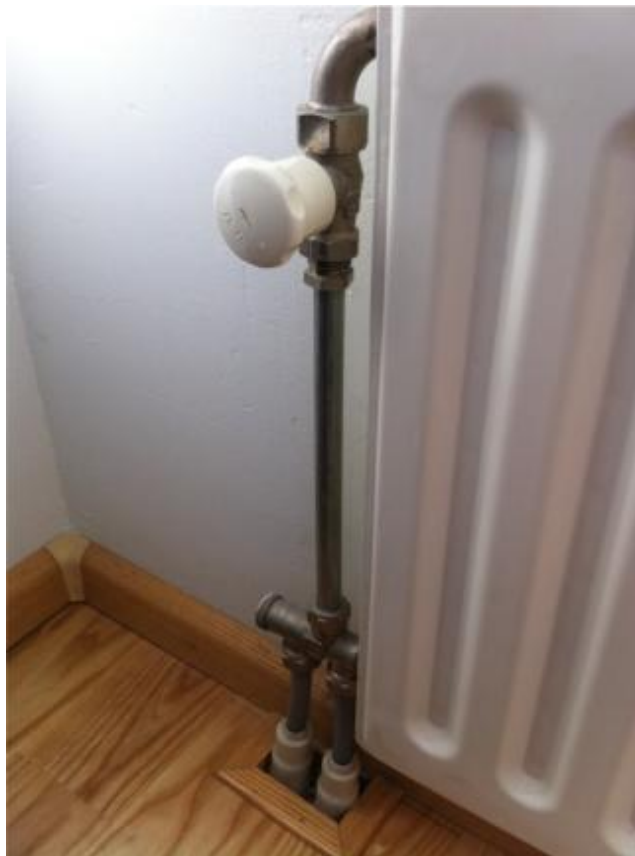
Radiator (verwarmingselement)

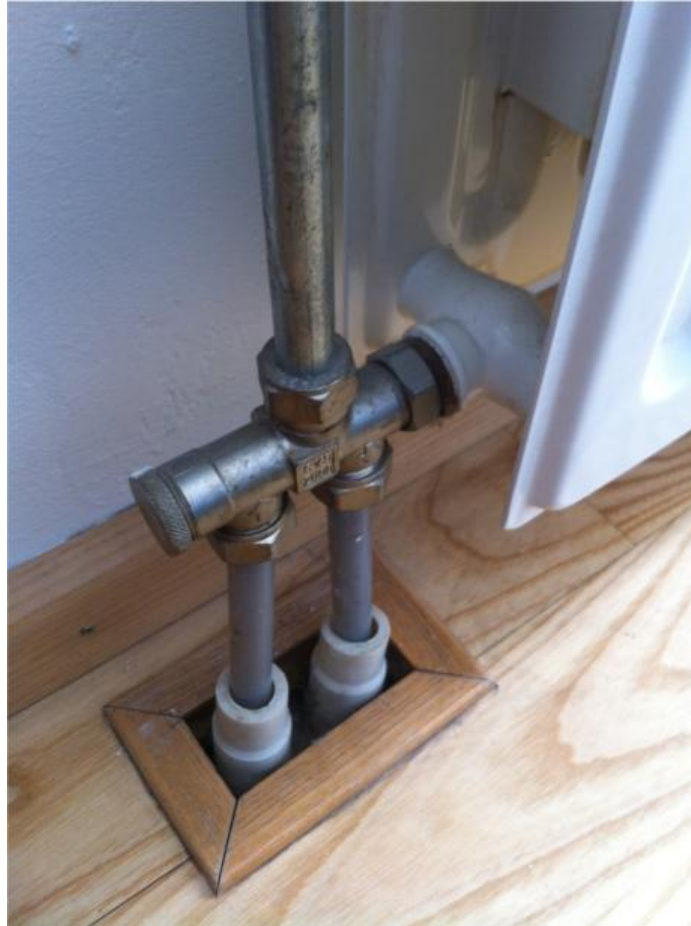
Verwarmingselement aan of uit draaien. Wat u op de foto kunt zien zijn leidingen en koppelingen. Deze dienen gecontroleerd te worden.

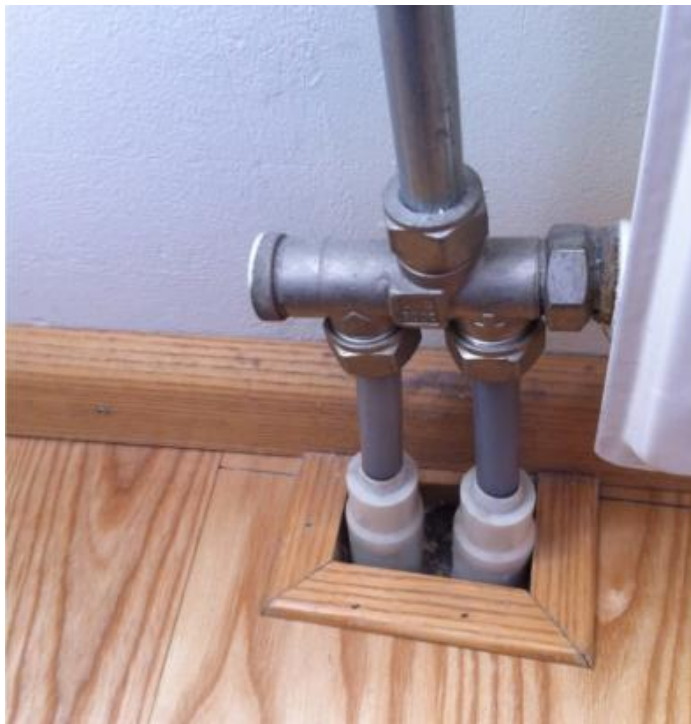
Voorbeeld van een T-stuk-koppeling. Indien daar roest op komt, is er een aanuiding dat er een mogelijke lekkage is. De koppelingen dienen dan vervangen te worden of beter vastgemaakt te worden. Doe dit niet zelf! Neem contact op met Feenstra of andere installateur.

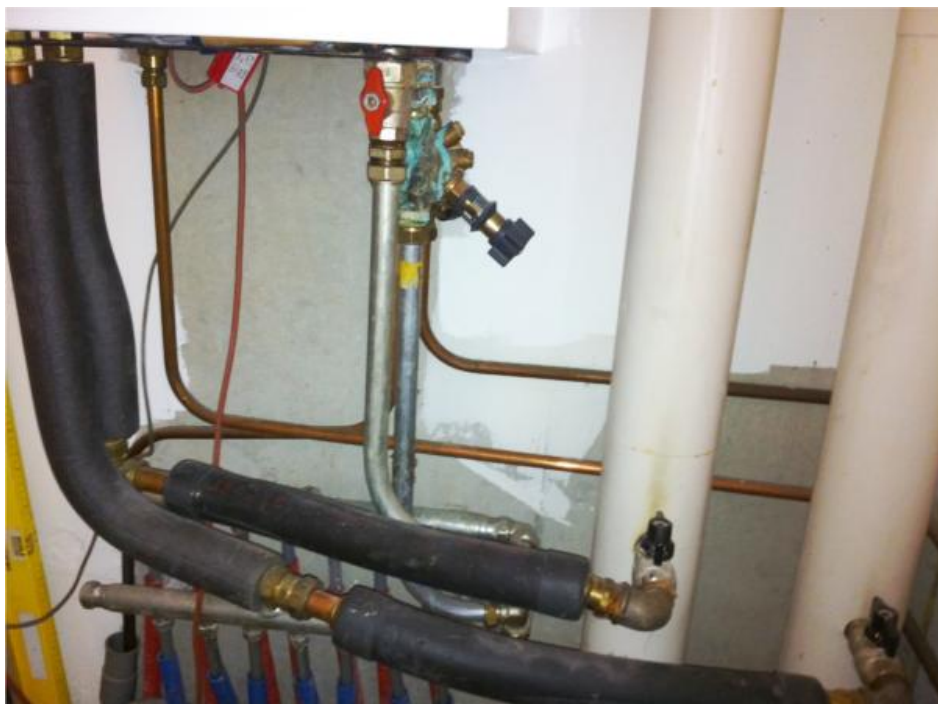
Onder de warmtewisselaar (witte box) zijn leidingen. Ook deze dienen gecontroleerd te worden.

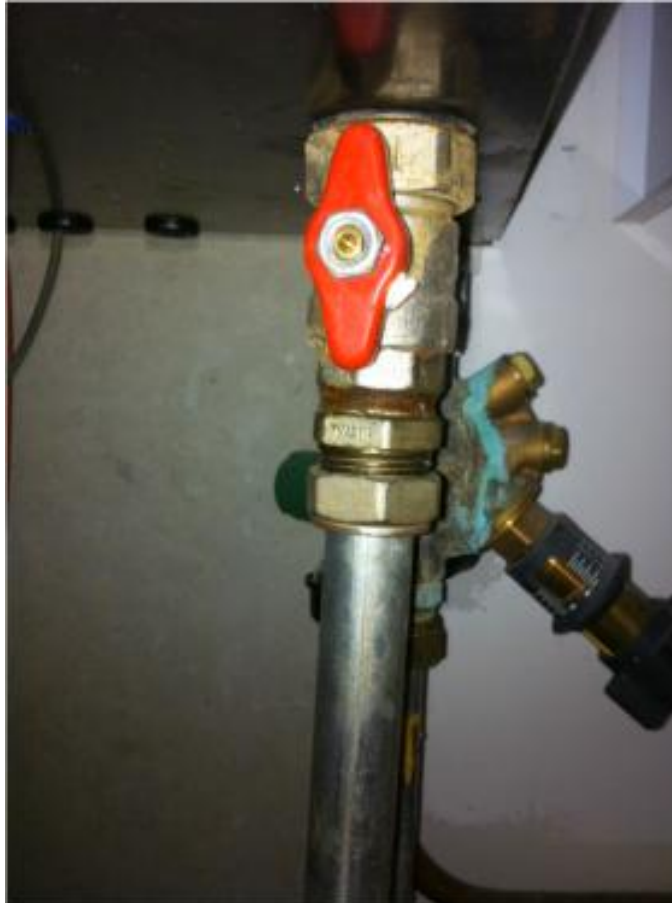
Voorbeeld van leidingen onder een warmtewisselaar. In principe is Nuon alleen verantwoordelijk voor de aansluitleiding (aanvoer/retour) naar de standswarmte unit (onder de witte box) tot en met de afsluitkoppelingen.

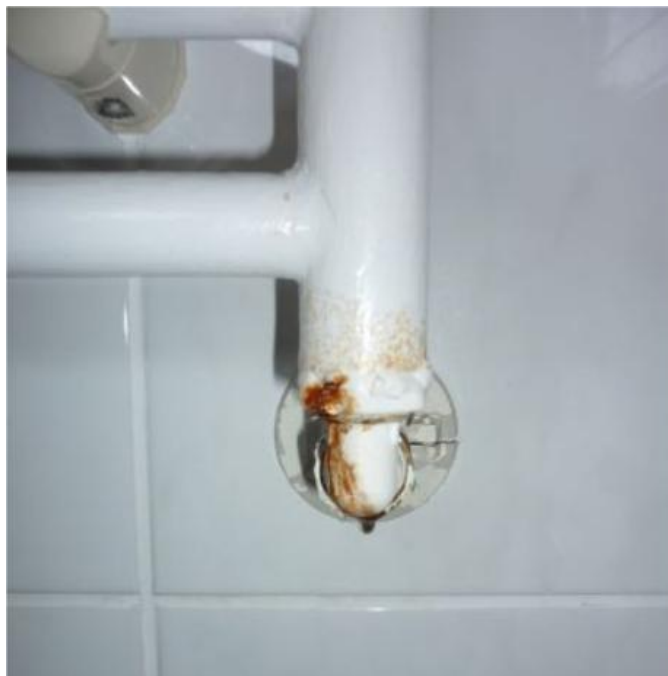
Een koppeling die open en dicht kan. Controleer of u roest kunt waarnemen. Op de volgende foto kunt u zien hoe roest eruit ziet op een radiator of koppeling.

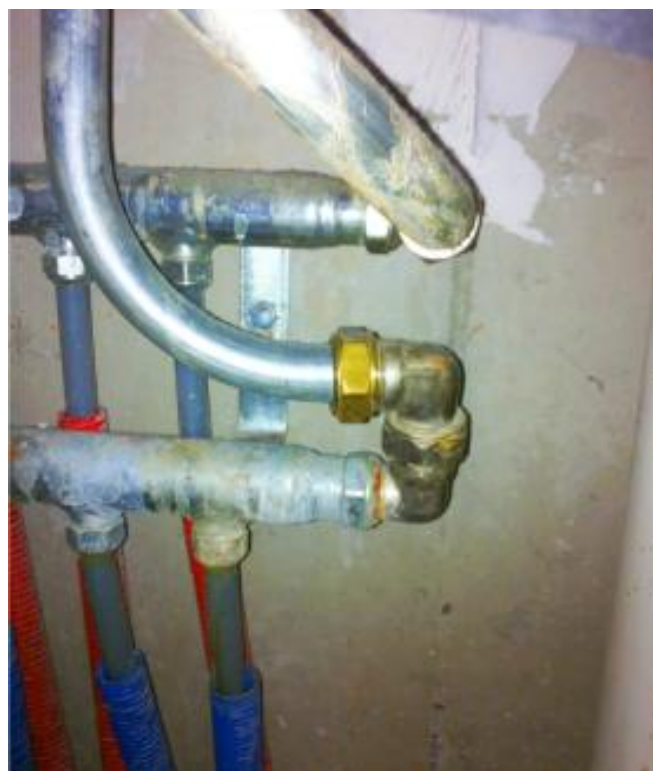
Leidingen onder een warmtewisselaar. Controleer de aanknopingspunten en koppelingen.
